## PERUSKUNTOARVIO

Insinöörityö  
Kajaanin ammattikorkeakoulu  
Tekniikan ja liikenteen ala  
Kiinteistötalous  
Kevät 2002

Osasto Tekniikan ja liikenteen ala	Koulutusohjelma Kiinteistötalous
Tekijä(t) Kauko Turunen Jari Poutiainen	
Työn nimi As. Oy Pajunkanto Peruskuntoarvio	
Vaihtoehtoiset ammattiopinnot	Ohjaaja(t) Mustonen Heikki
Aika Huhtikuu 2002	Sivumäärä 19 + 167
<p>Insinöörintyön aiheena oli suorittaa As. Oy Pajunkanto -nimiseen, v. 1976 valmistuneeseen kiinteistöön peruskuntoarvio. Kiinteistöön kuuluu 3 elementtirakenteista kerrostaloa, joissa huoneistoja on yhteensä 66.</p> <p>Tavoitteena oli tehdä kiinteistöön peruskuntoarvio silmämääräisesti rakenteita rikkomatta. Apuvälineinä käytettiin pintakosteusmittaria, suhteellisen kosteuden mittaria, pintalämpötilamittaria ja ilmamäärämittaria. Lisäksi apuna käytettiin alan kirjallisuutta ja koulutuksesta saatuja tietoja päätelmien arvioinnissa, pohdinnassa ja korjausehdotuksissa.</p> <p>Työ aloitettiin yleisten alueiden tarkastuksella ja asukaskyselyllä. Mittausten aikana tutkittiin samalla LVI- ja rakennustekniikka välillä dokumentoiden ja arvioiden saatuja tietoja. Lopussa tehtiin pitkän tähtäyksen suunnitelma ja korjausehd

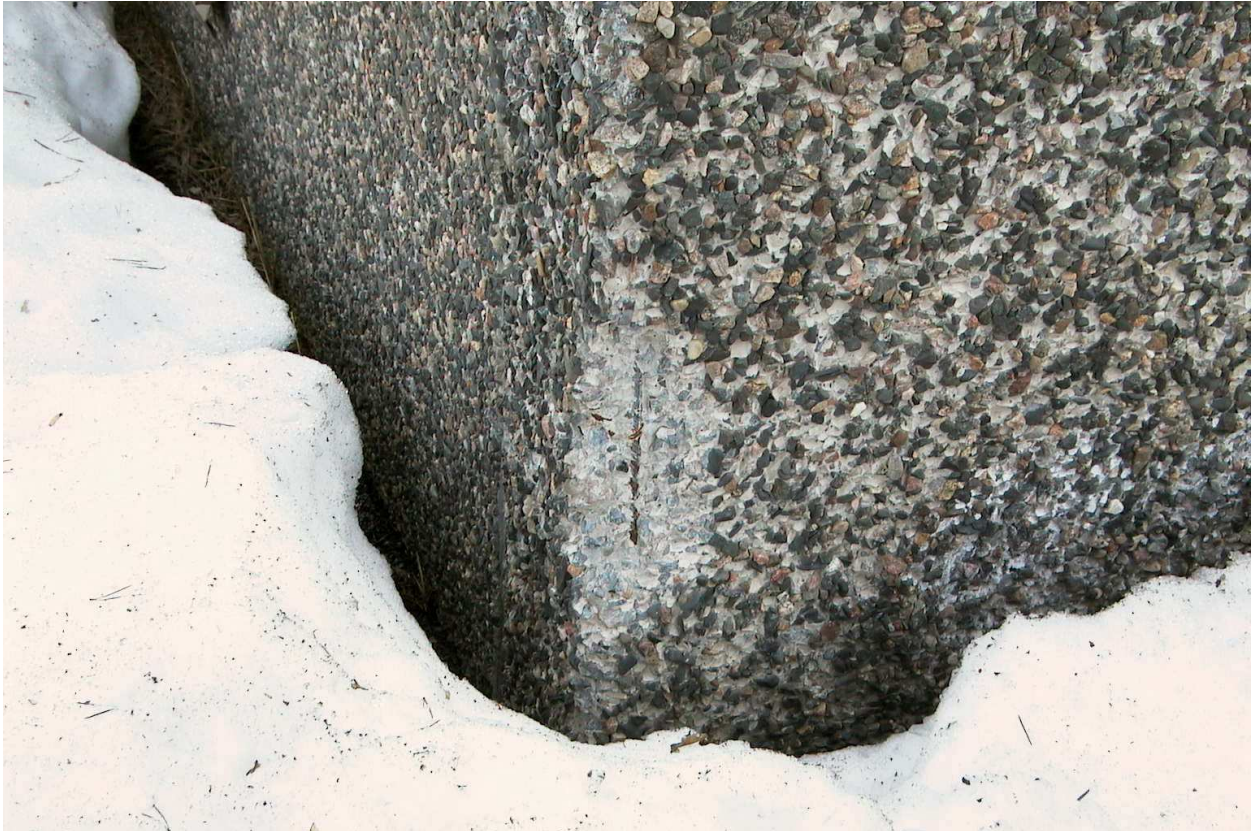
Rakennustekniikan osalta jokaisen parvekkeen elementtisaumat vuotivat, julkisivujen elementtisaumat olivat osittain rikki. Porrashuoneissa oli seinäelementtien välissä halkeamia ja Talon A pohjoispuolen nurkka oli rikki. Porrashuoneiden seinät olivat huonokuntoiset.

Kuva 1. Talon A pohjoispuoleinen nurkka rikki.

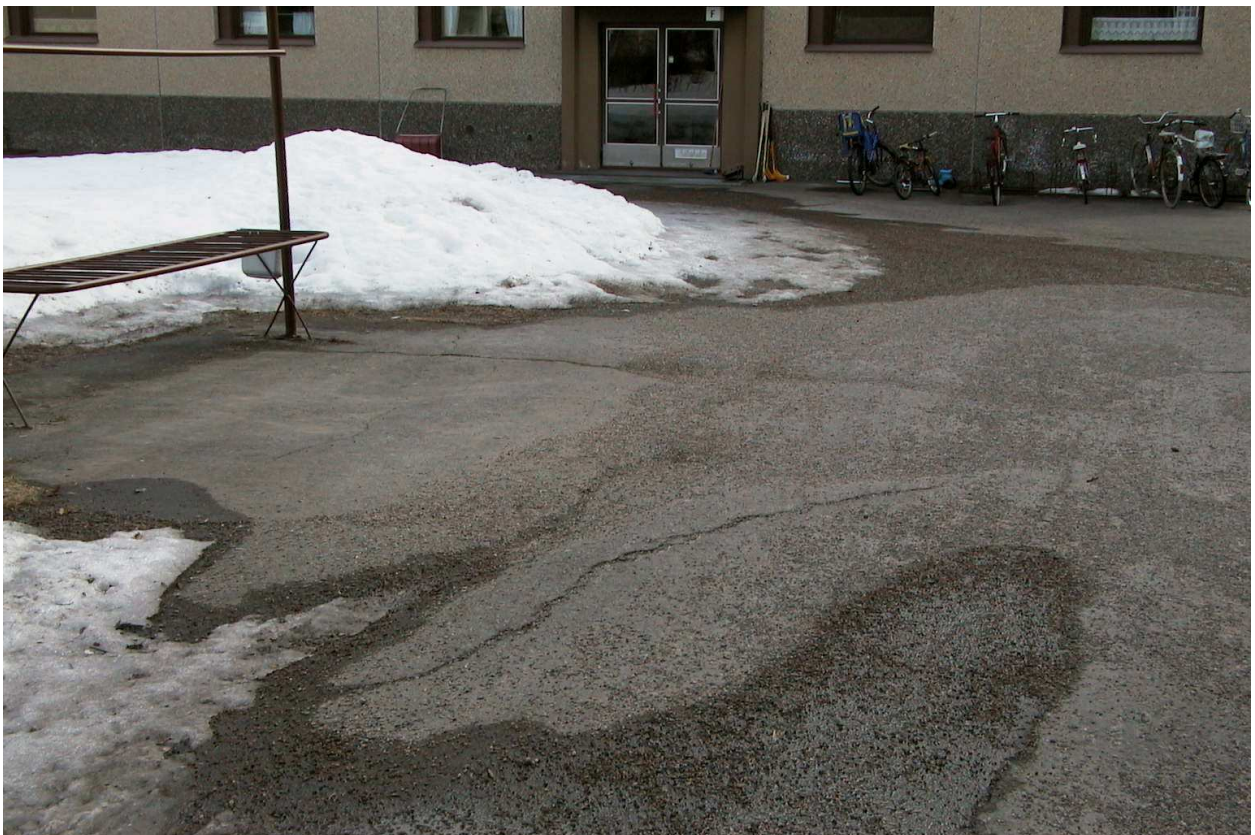
Paikoitusalue ja kulkualueet olivat yleiskunnoltaan välttäviä (**Liite A, kuva 2**). Muutamissa kohti oli routavaurioita, mutta mitään akuuttia korjaustarvetta ei ole. Kuitenkin lähitulevaisuudessa liikennealueet on asfaltoitava.

Paikoitusalue ja kulkualueet olivat yleiskunnoltaan kohtalaisessa kunnossa (**Liite C, kuva 2**). Muutamissa kohti oli routavaurioita, mutta mitään akuuttia korjaustarvetta ei ole. Kuitenkin lähitulevaisuudessa liikennealueet on asfaltoitava.

Kuva 2. Piha-alueen routimista.

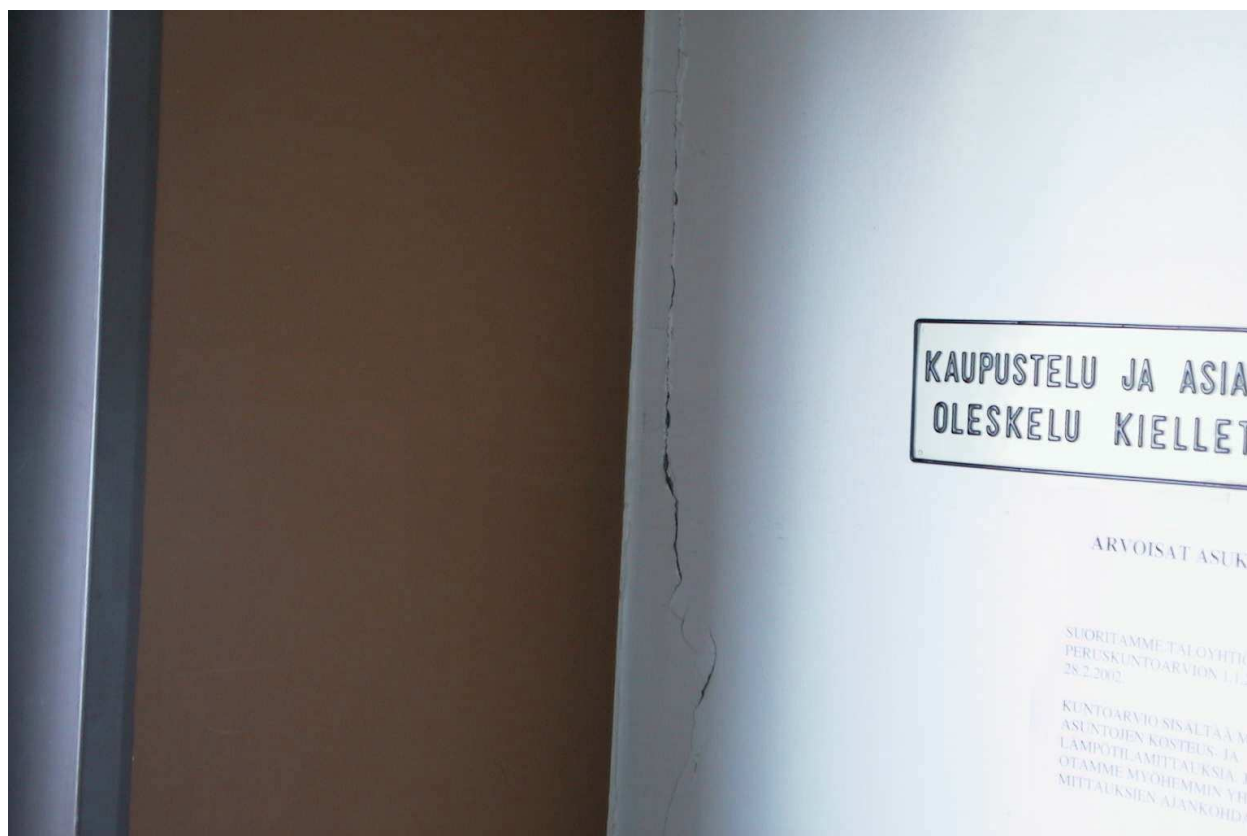
Joka porraskäytävässä havaittiin samoja ongelmia:Ulko-oven viereisissä elementtiseinien nurkissa porraskäytävässä oli pitkät halkeamat, jotka joissakin porraskäytävissä ulottuivat ylimpään kerrokseen (**Liite B; kuva 3**).

Kuva 3. Rappukäytävien ulko-ovien viereisten seinäelementtien välissä oleva halkeama.

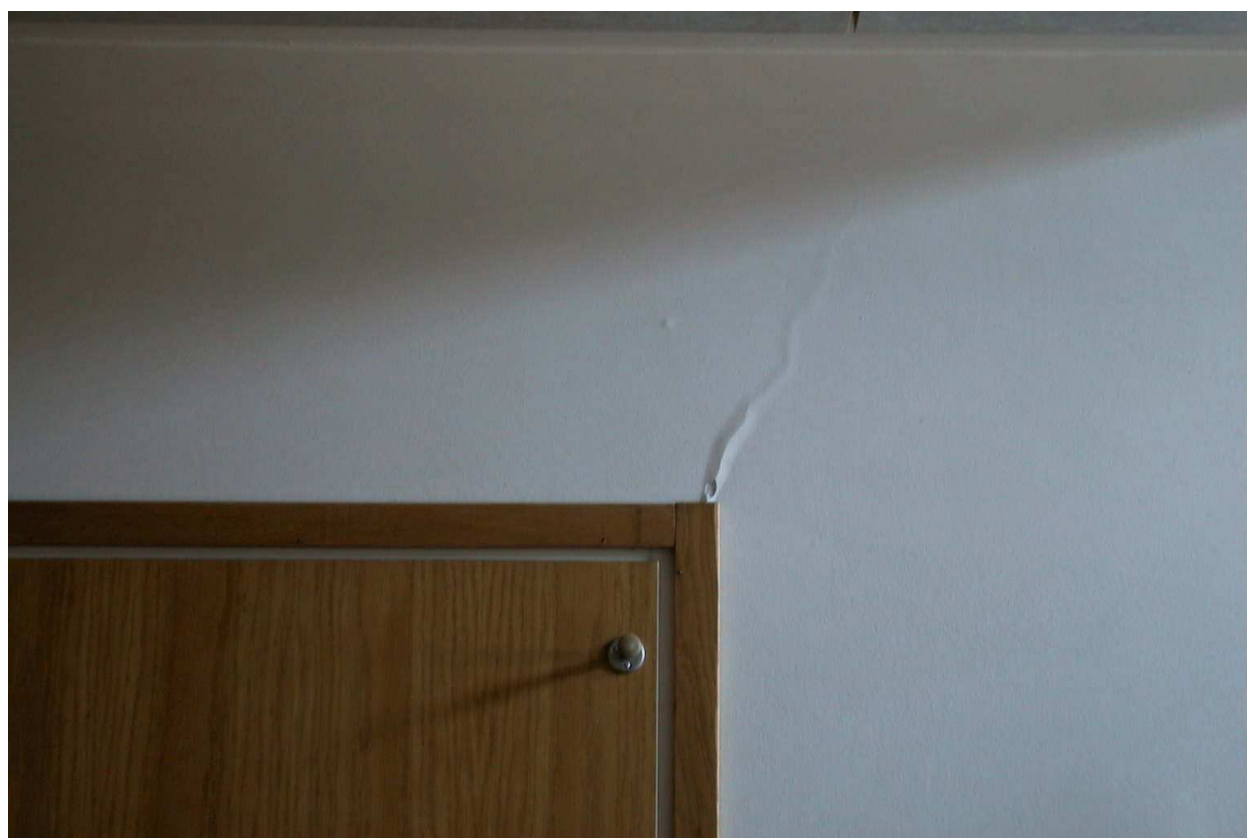
Kaikkien asuntojen ulko-ovien yläpuolella oli rappukäytävän puolella viistohalkeamat (**Liite B; kuva 4**).

Joka asunnon ulko-ovien karmien yläpuolella on viistosti edennyt halkeama n. 40 cm pitkä. Maali on kupruillut näistä kohti (**Liite B; kuva 3**).

Kuva 4. Asuntojen ulko-ovien yläpuolella oleva viistohalkeama

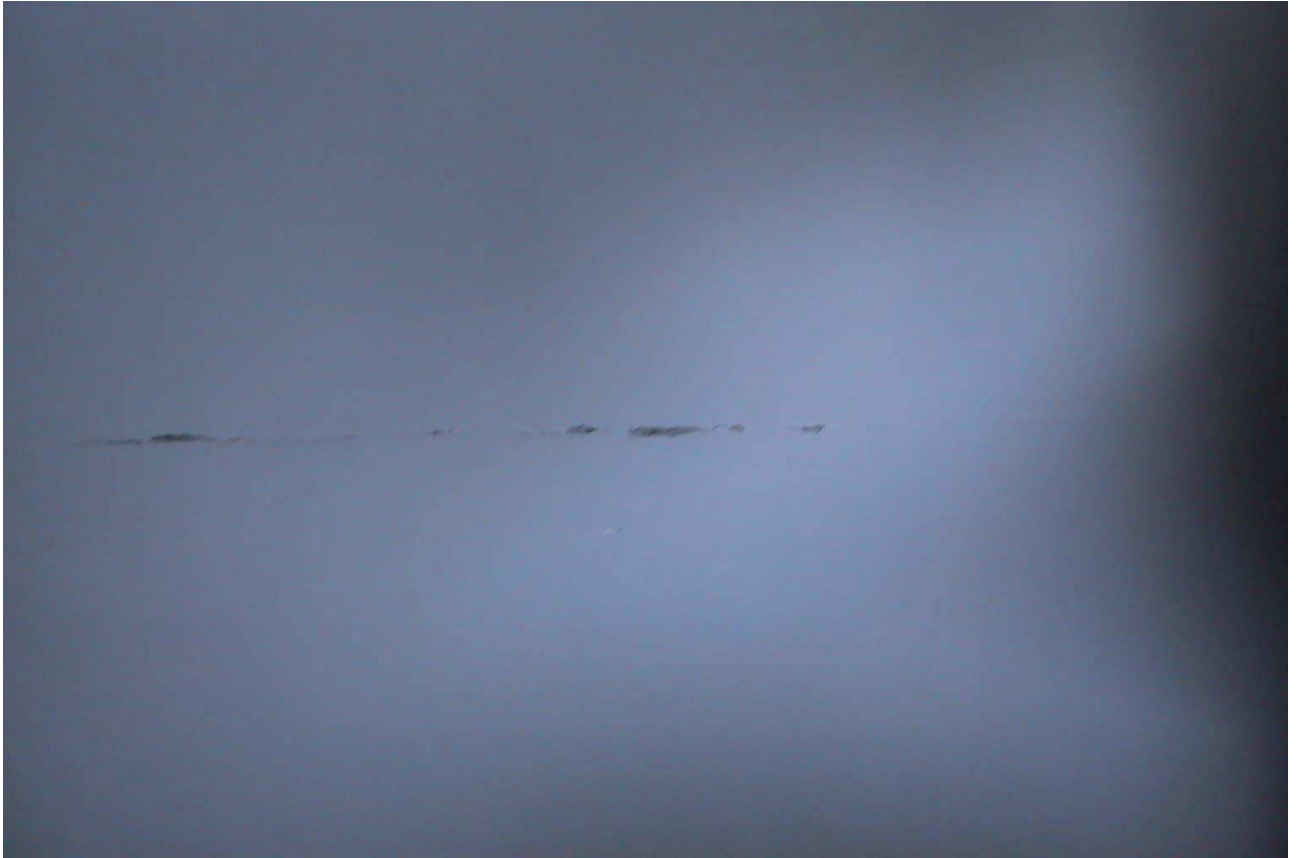
Kuva 5. Elementtien välissä oleva halkeama porraskäytävän seinässä.

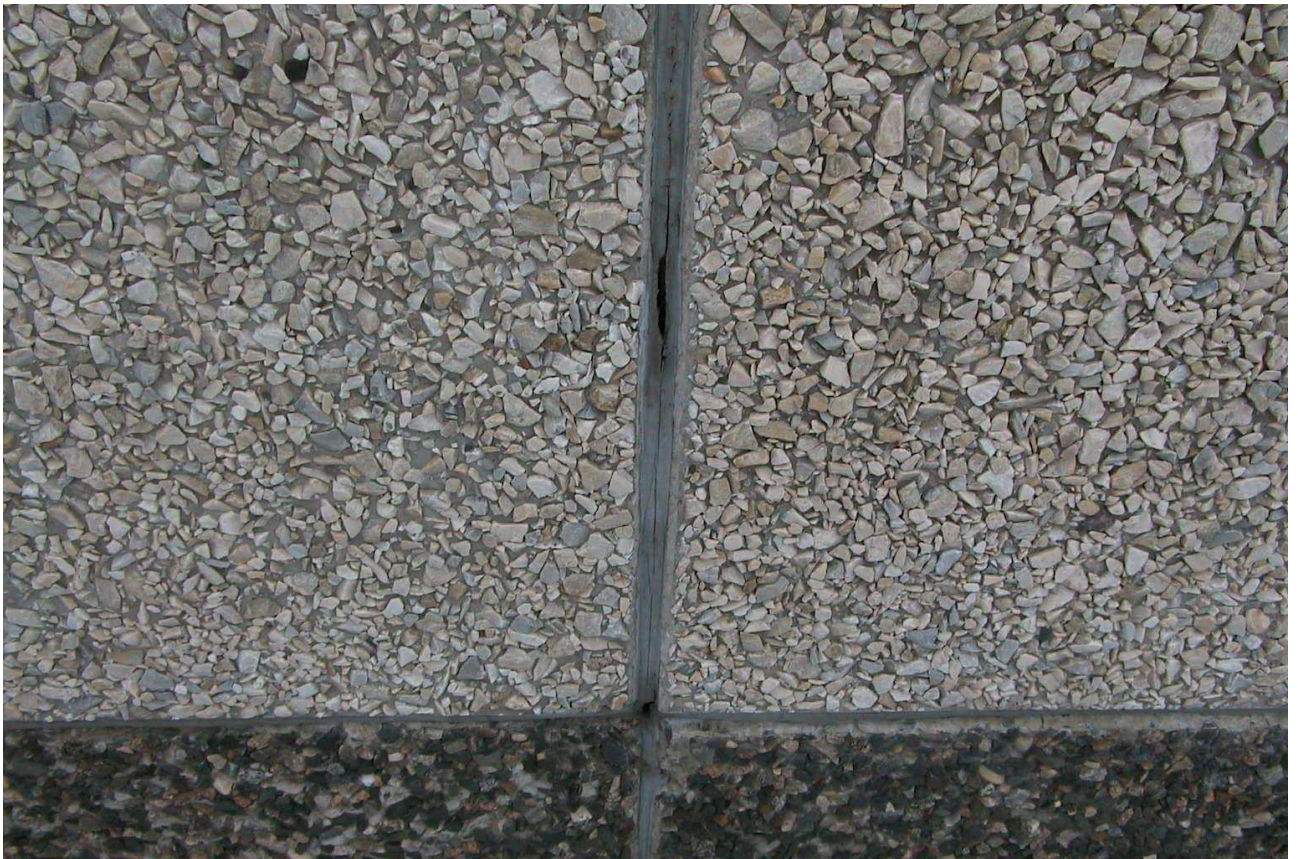
Kuva 6. Julkisivun elementtisauma rikki.

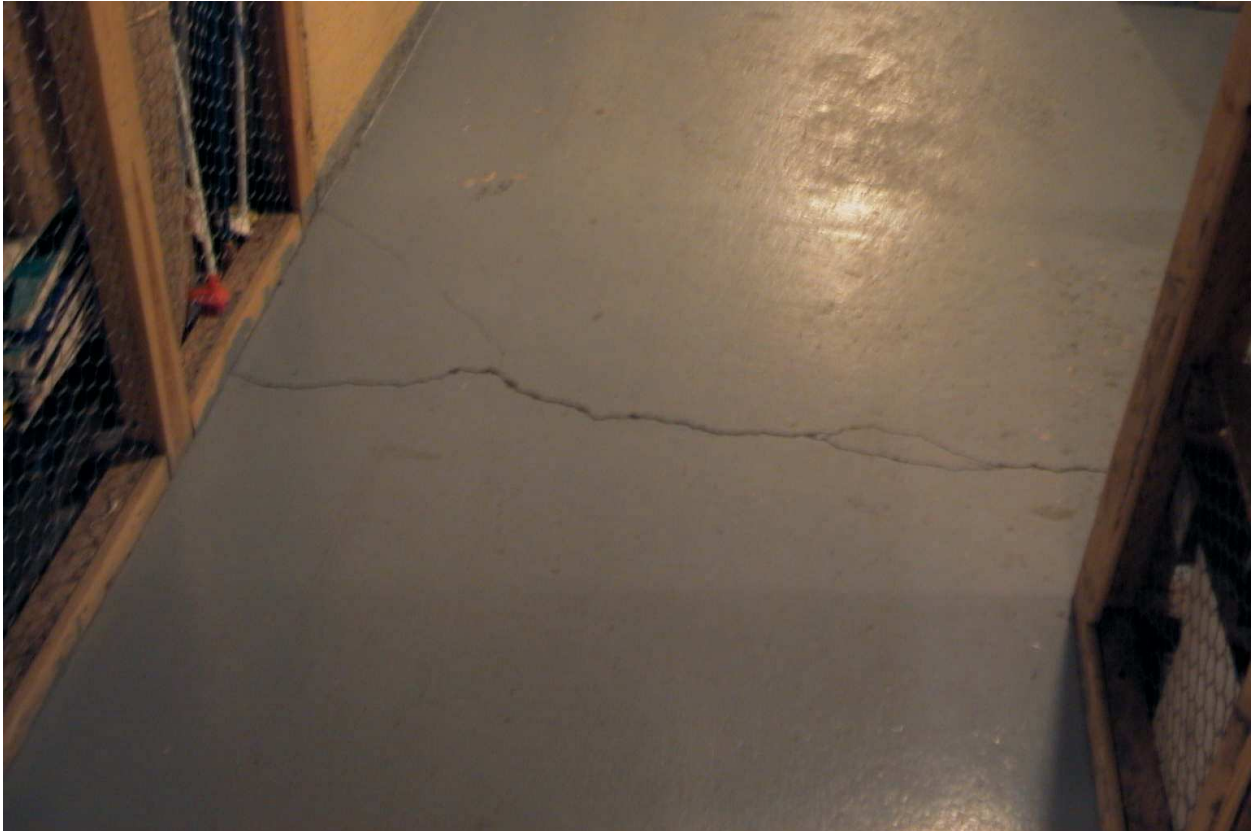
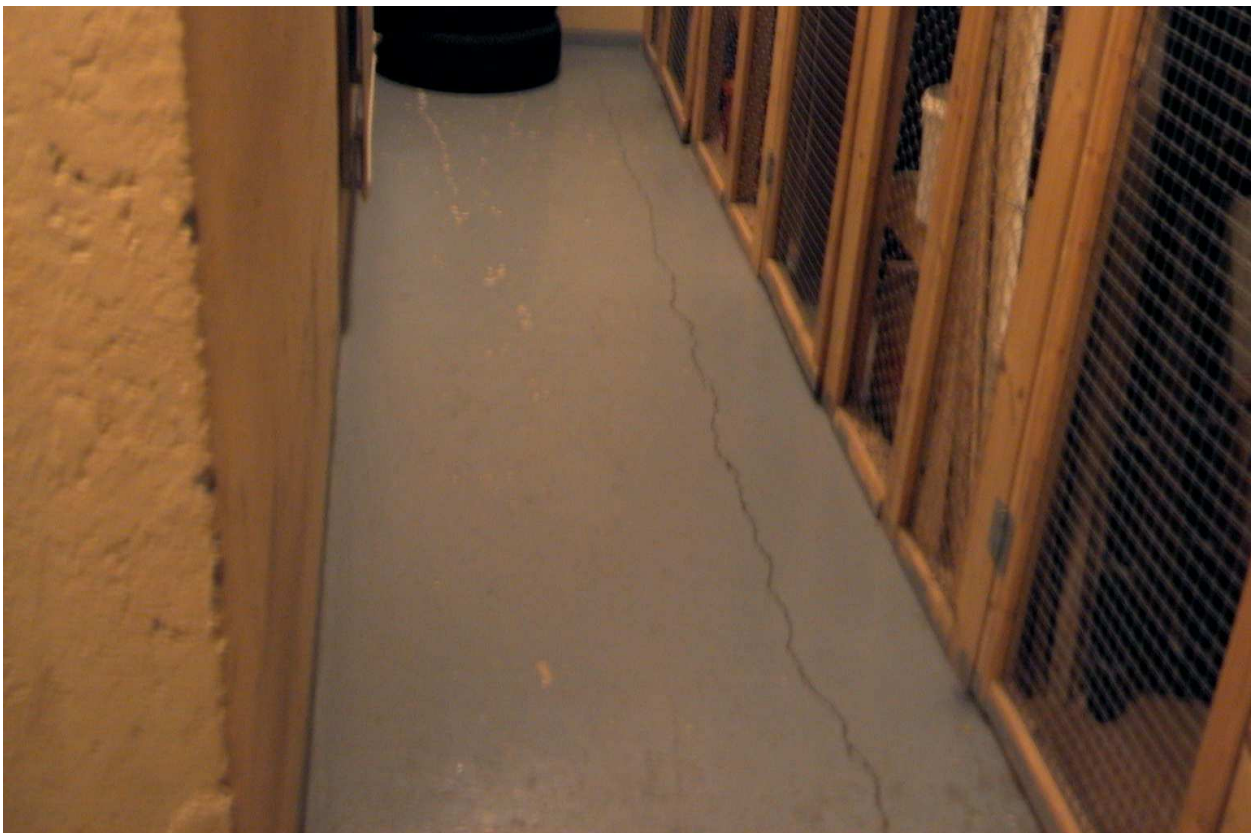
Kellarikerroksen käytävässä oli keskellä taloa alapohjan betonissa pitkä halkeama (**Liite B; kuvat 7, 8**). Huoneiston B 10 olohuoneen lattia oli paljon kylmempi verrattuna muiden asuntojen ja huoneiden lattioihin.

Kellarin käytävässä keskellä taloa lattiassa oli 3 m pitkä halkeama (**Liite B; kuvat 7,8**).

Kuva 7. Kellarikerroksen käytävän keskellä oleva halkeama

Kuva 8. . Kellarikerroksen käytävän keskellä oleva halkeama.

*Kuntotutkimuksessa on selvitettävä tarkemmin halkeaman syy.*

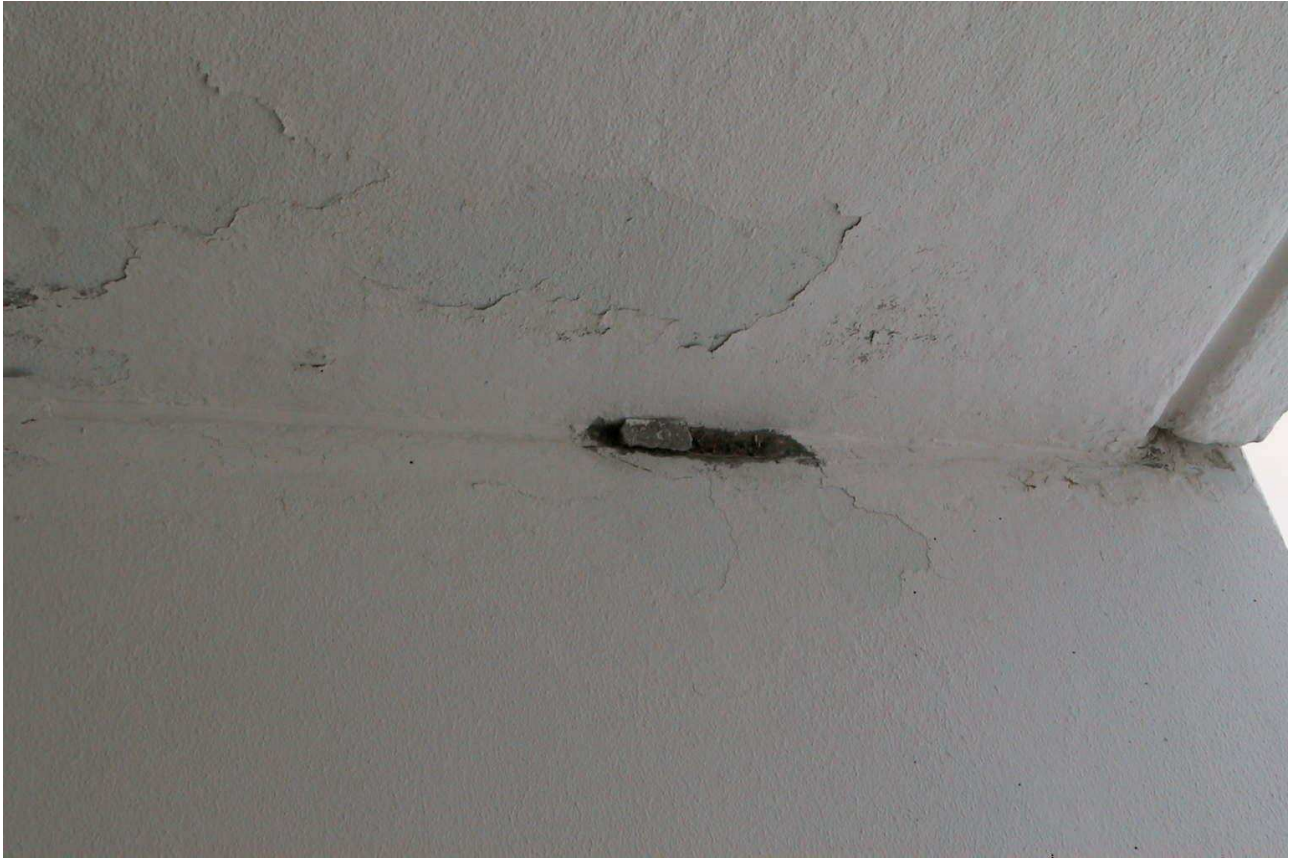
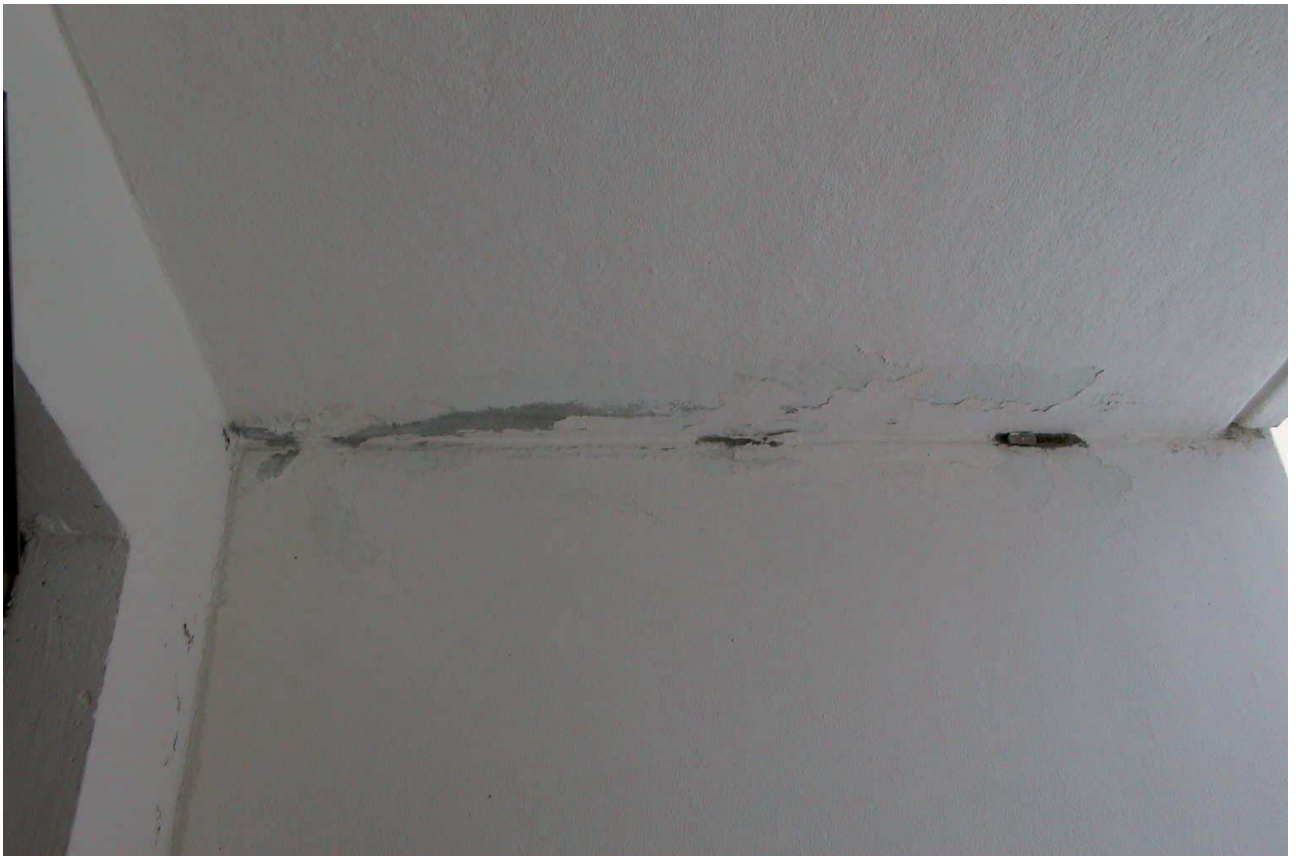
Kuten asukaskyselyissä on selvinnyt, parvekkeen elementtisaumat vuotavat ja vesi pääsee näin ollen valumaan seinärakenteita pitkin. Elementtisaumoihin päässyt vesi jäätyy, mikä aiheuttaa rakenteiden liikkumista ja vaurioittaa näin ollen rakenteita. Elementtien asennuksen aikana niiden väliin jääneet puukiilat ovat lahonneet, mikä on liikuttanut elementtejä, jonka vuoksi saumat eivät ole tiiviit elementtirakenteen sisältä. Jotkut asukkaat ovat itse maalanneet seiniä ja huoltoyhtiö on niitä paikkaillut, mutta maali hilseilee joka kerta pois saumoista valuvan veden takia (**Liite B; kuvat 9, 10**).

Kuva 9. Parvekkeen elementtisaumojen välistä valunut vesi.

Kuva 10. Parvekkeen elementtisaumojen välistä valunut vesi.

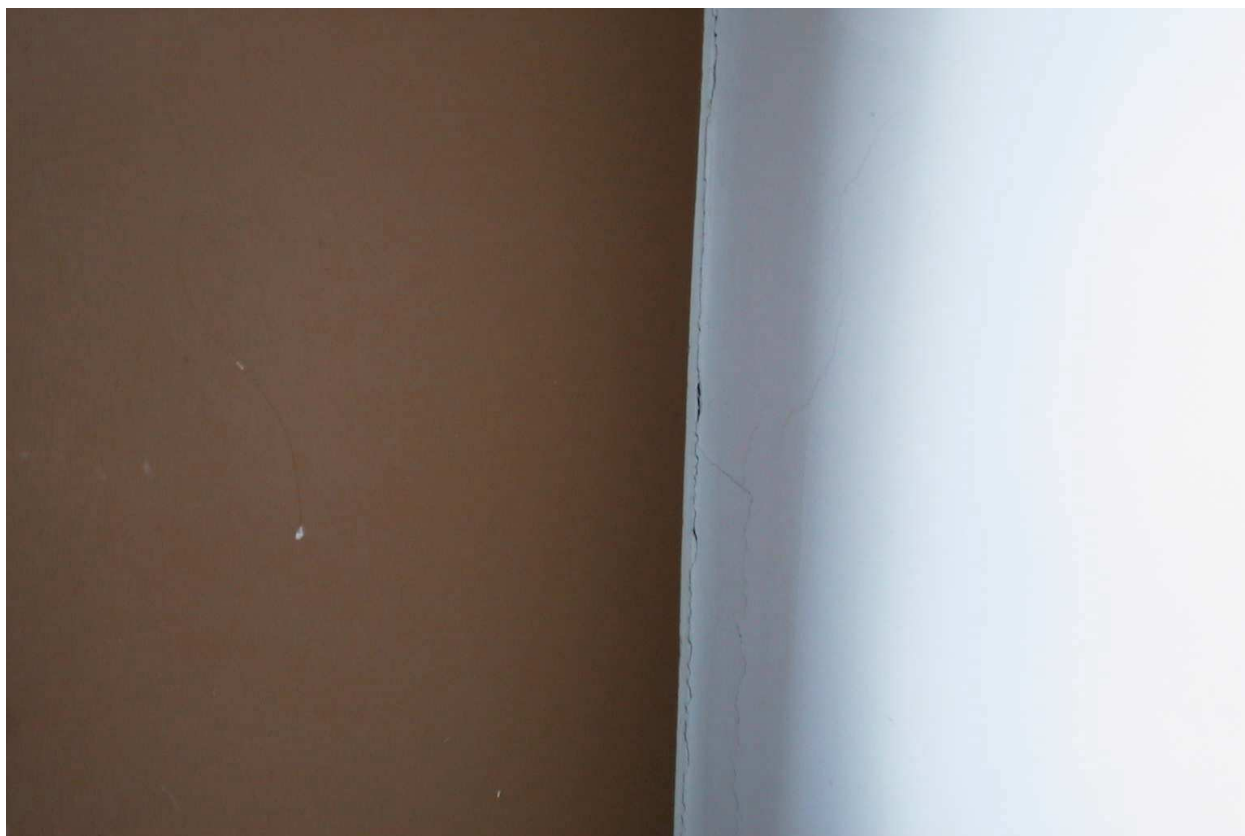
Talon a, rapun A porrashuoneessa heti sisäänkäynnin jälkeen vasemman puoleisen seinän nurkan vieressä on halkeama, joka jatkuu toiseen ja kolmanteen kerrokseen saakka (**Liite B; kuva 11**). Tämä johtunee elementtien suurista lämpötilaeroista, joita kovilla pakkasilla erityisesti esiintyy. Tämä aiheuttaa rakenteissa lämpöjännityksiä ja –liikkeitä, ja kun elementti ei anna liikettä tarpeeksi periksi, se joutuu jännitystilaan ja jossain vaiheessa murtuu. Todennäköisesti rakennusvaiheessa ei ole kunnolla otettu huomioon mahdollisia liikuntasauvoja.

Kuva 11. A-rapun ulko-oven viereisten seinien liitoskohdassa oleva halkeama.

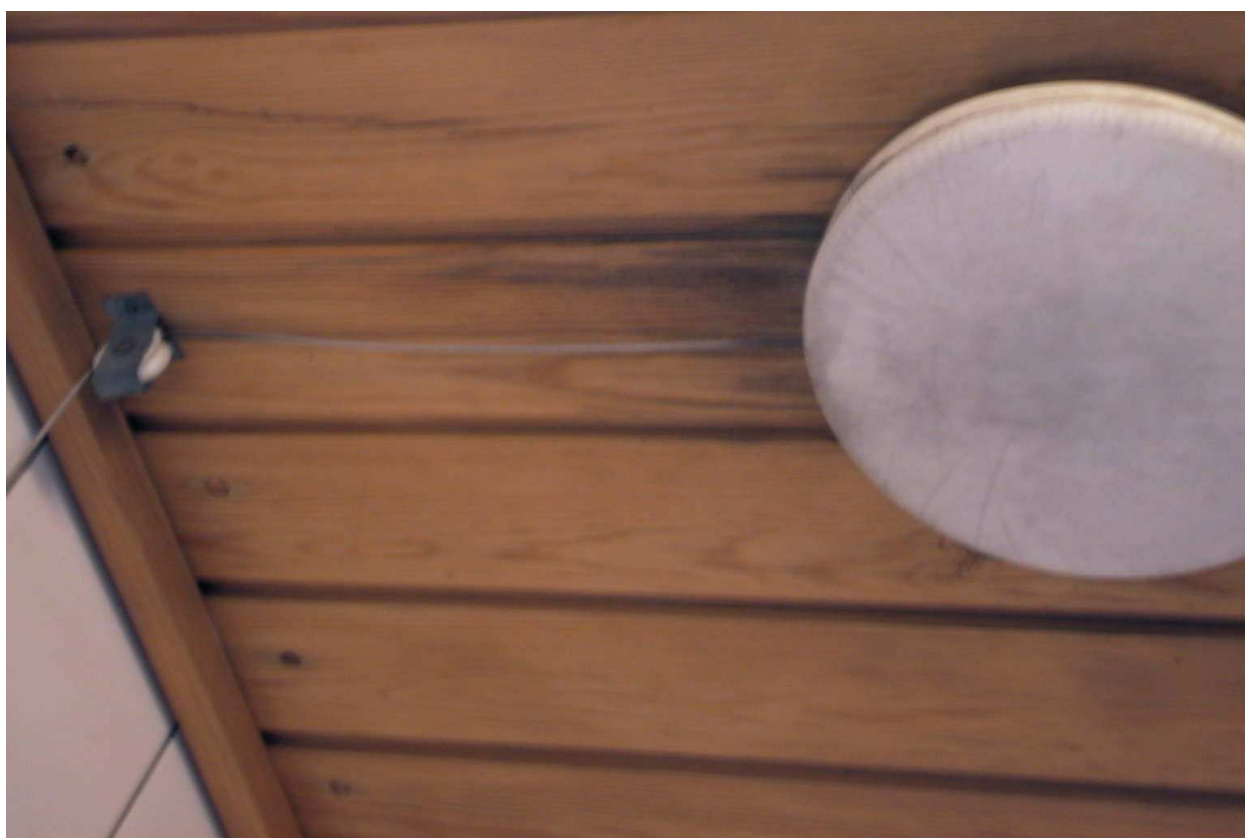
Kuva 12. B-rapun pesuhuoneen paneli tummunut venttiilin vierestä

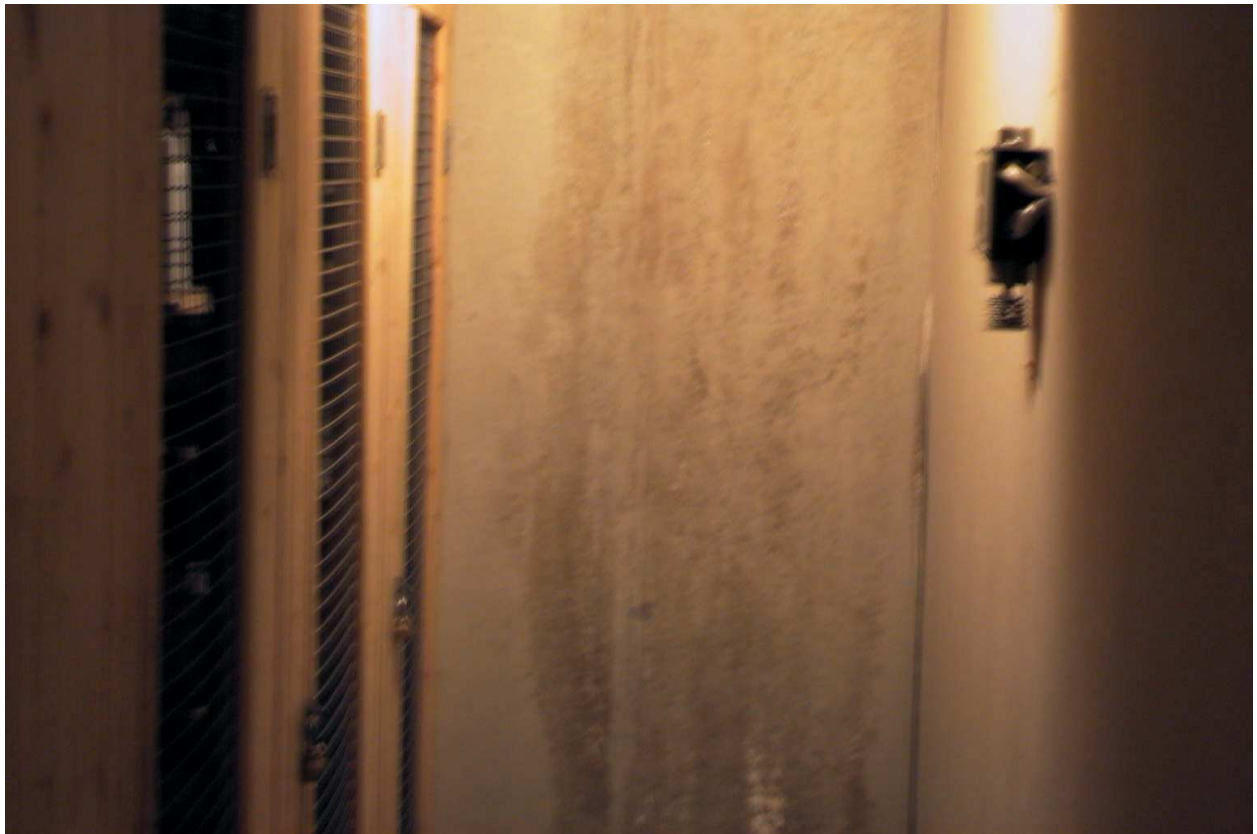
Saunaosaston, pesuhuoneen ja pukuhuoneen poistoilmaventtiilit eivät vedä samoin kuin kylmätilan ja pukuhuoneen välisen käytävän poistoilmaventtiilit. Pukuhuoneen sisäänkäyntioven karmit on maalattava. Kylmähuoneen korvausilmaventtiilin alla, kovalevy –seinässä, oli tummumia. Venttiili on ollut auki kovilla pakkasilla, joten kosteus on tiivistynyt venttiilin metalliosiin ja sulattuaan vesi on turmellut pintapuolisesti levyä (**Liite B: kuva 13**).

Kuva 13. C-rapun kylmähuoneen seinässä levy tummunut korvausilmaventtiin alapuolelta.

*Kuntotutkimuksessa selvitettävä kylmähuoneen seinässä mahdollisesti oleva kosteusvaurio.*

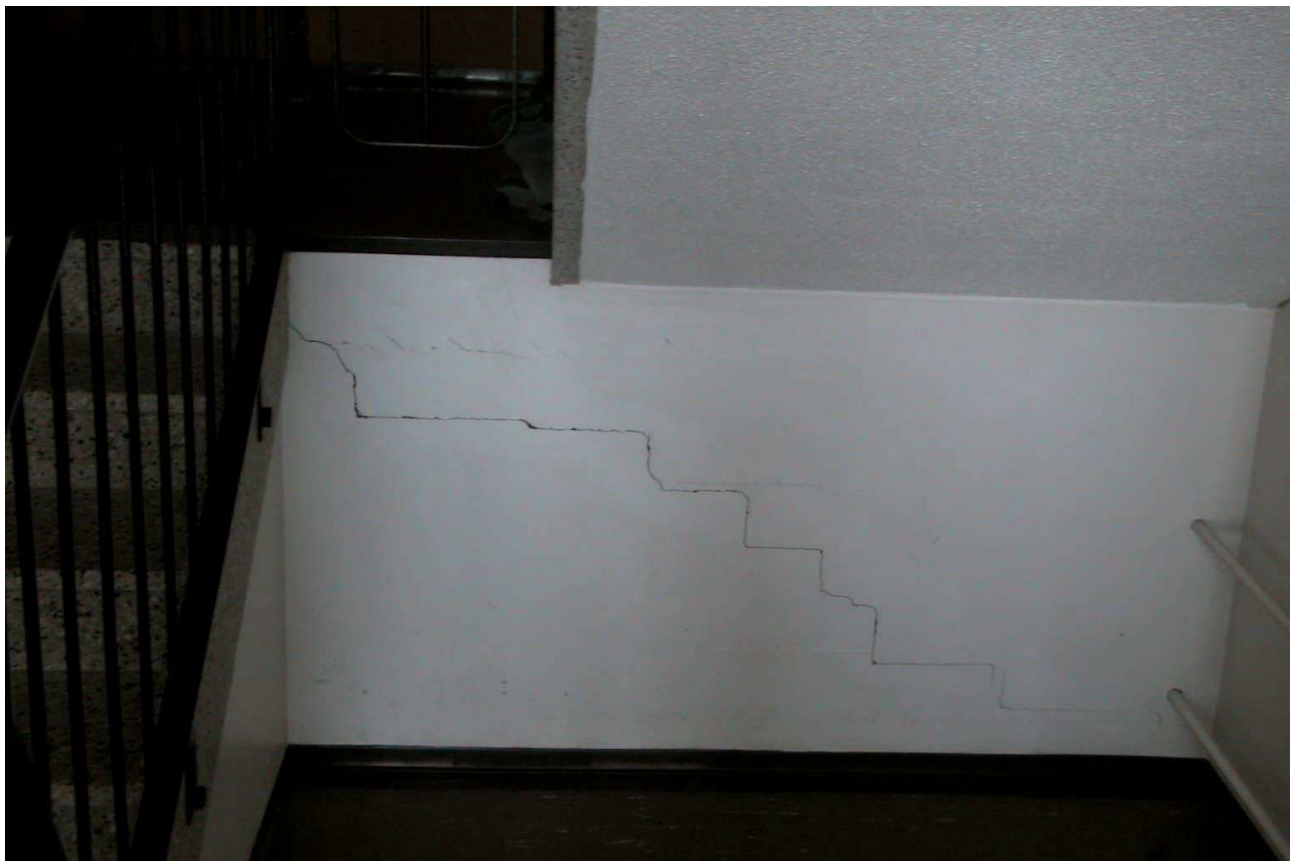
G-rapussa 2. porrasnousun alla olevan betonilaatan alapuolella oli paha halkeama, joka eteni diagonaalisesti ylöspäin (**Liite B; kuva 14**).

Kuva 14. Halkeama G-rapussa 2. porrasnousun alapuolella.

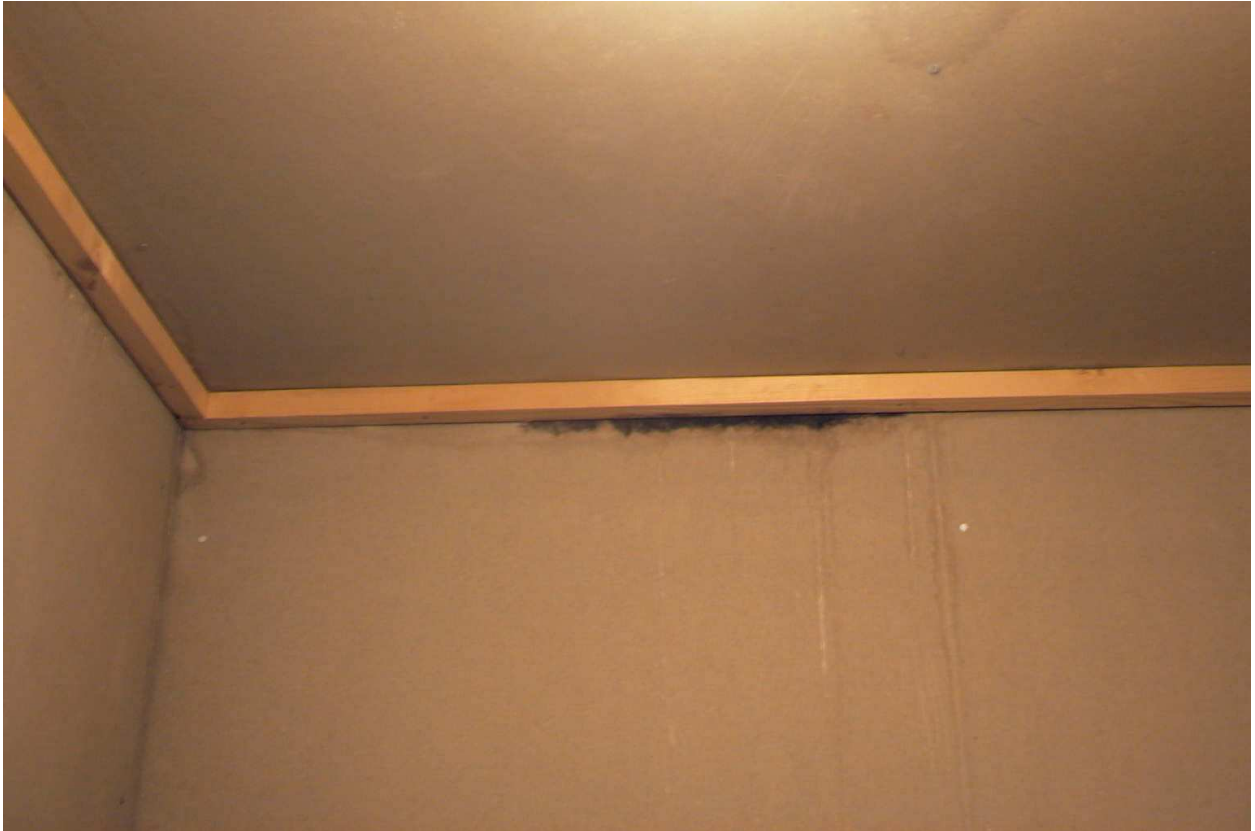
Kuva 15. Kosteusvaurio H-rapun kylmähuoneen seinän ja katon rajassa.

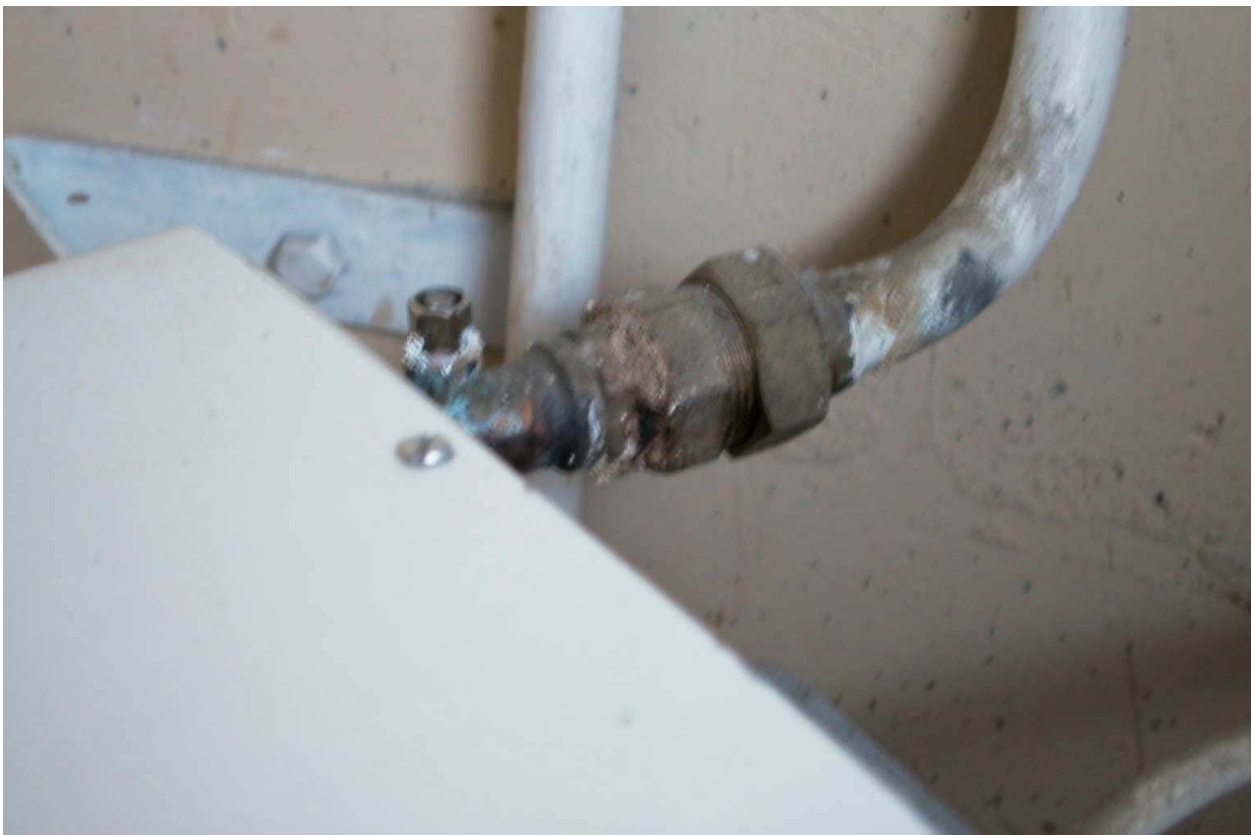
Kuva 16. Kuivaushuoneen puhaltimen hapettuneet venttiilien liitokset

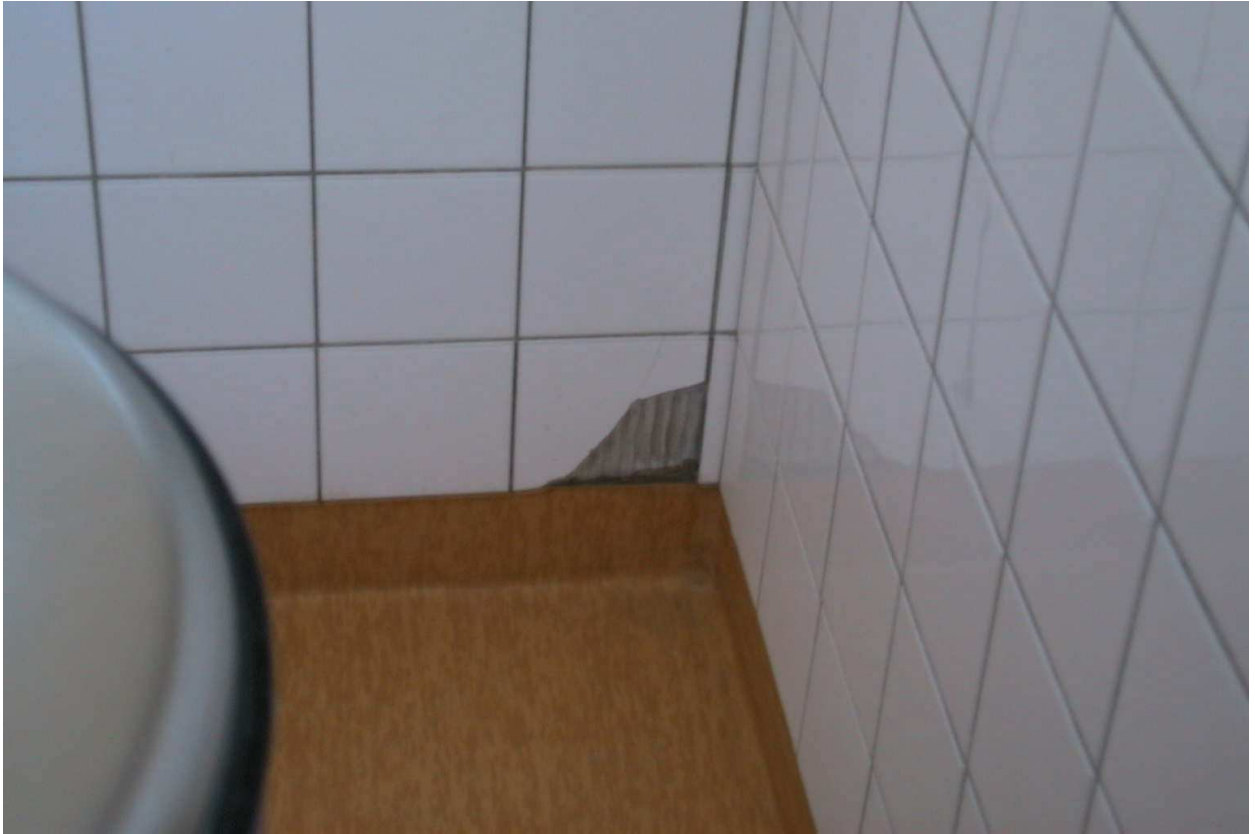
Kuva 17. Kellarin pesulan laattoja rikki

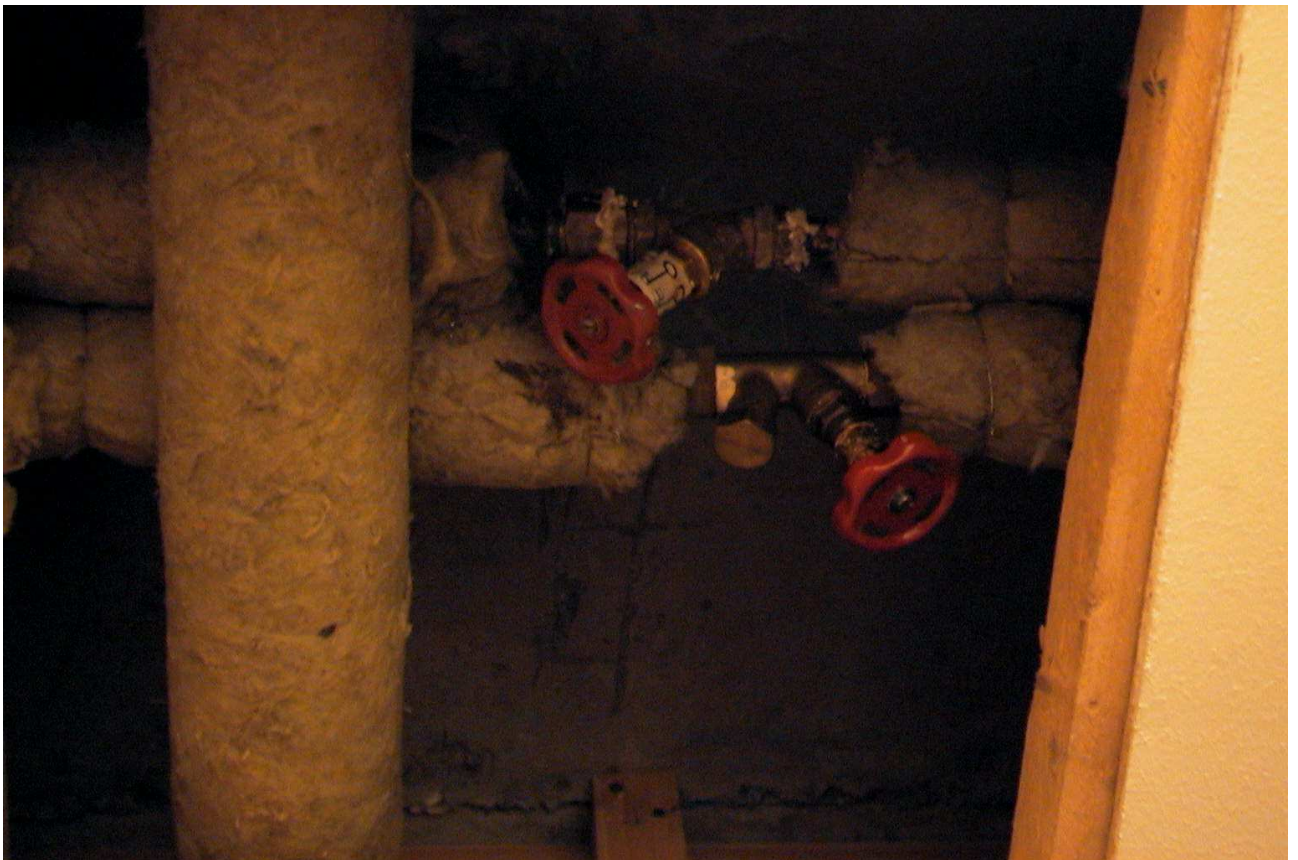
Kuva 18. Linjasulun hapettuneet liitokset

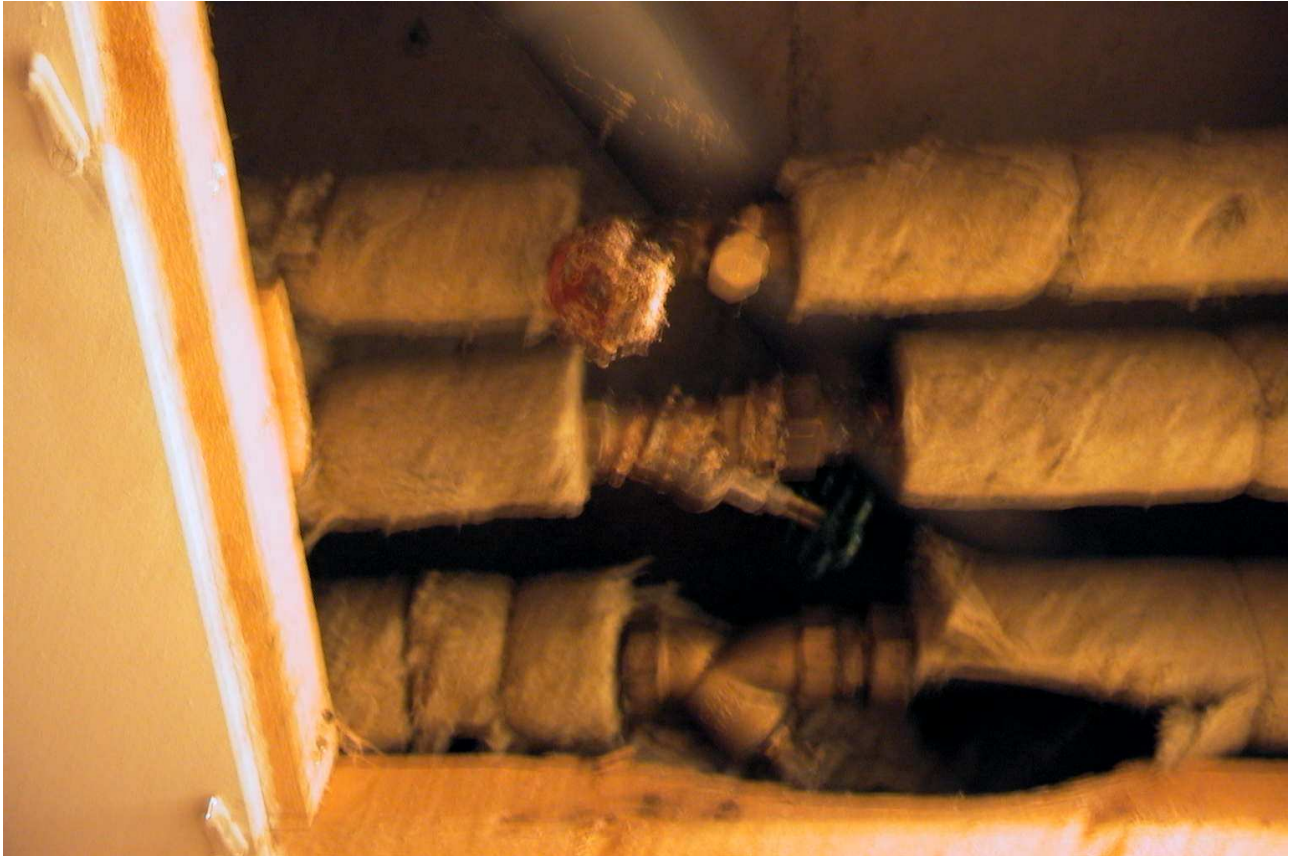
Kuva 19. Linjasulkuventtiilien hapettuneet liitokset

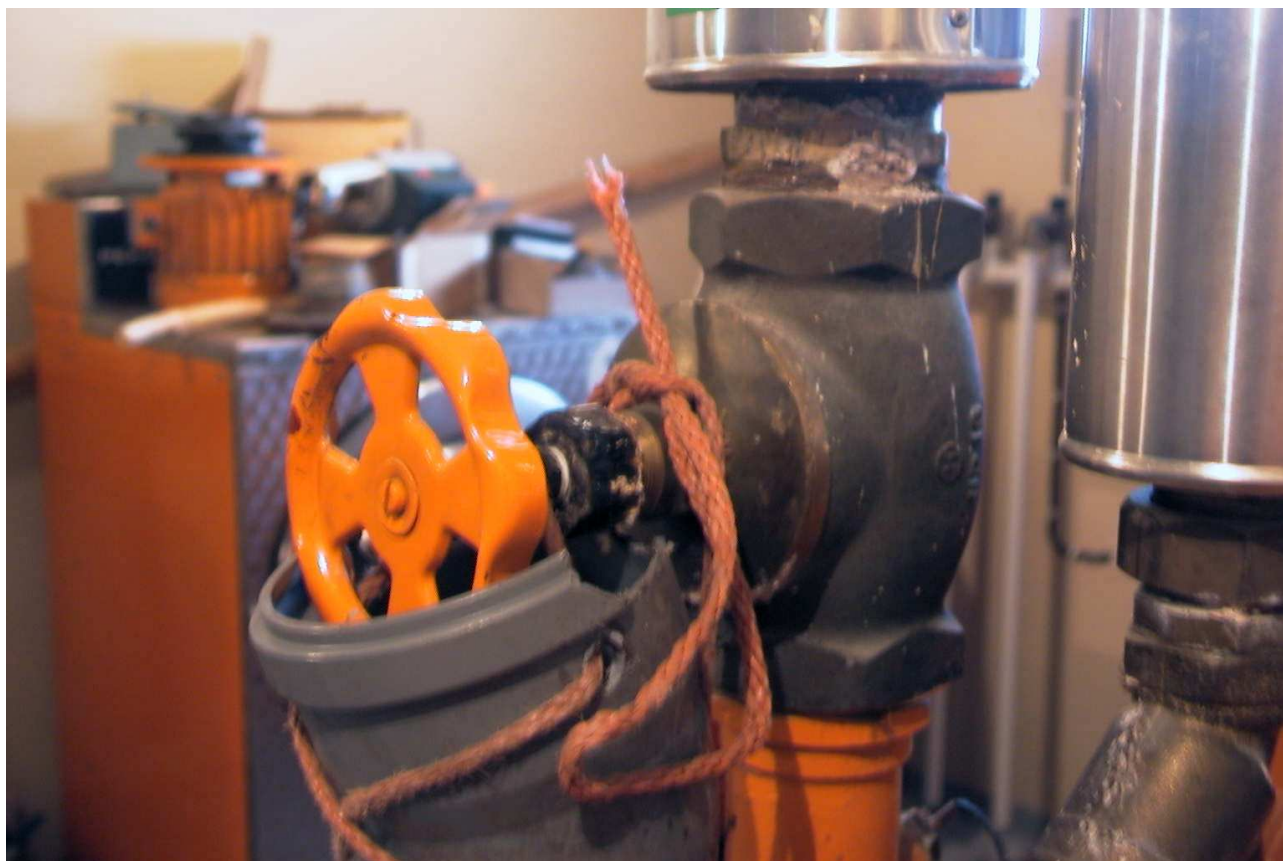
Kuva 21. Lämpimän käyttöveden putken liitoskappale vuotanut.
